カンボジア王国における地下水のヒ素汚染除去装置に関する研究

カンボジア王国における地下水の ヒ素汚染除去装置に関する研究

国際地域学研究科国際地域学専攻博士後期課程3年
貫 久望子

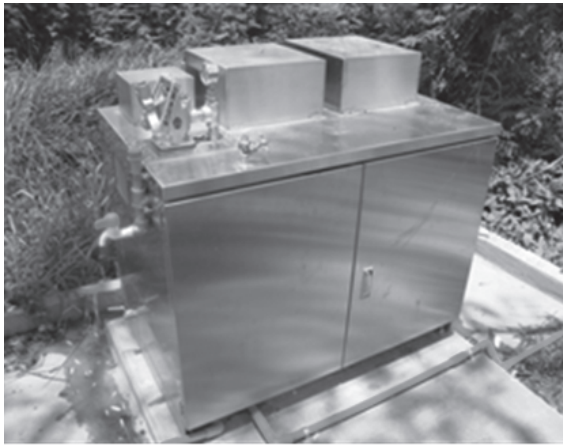
写真1. ヒ素除去装置外観

1980年代以降、カンボジア王国（以下、カンボジア）をはじめとするアジア地域で、地下水のヒ素汚染問題が発生してきた[アジアヒ素ネットワーク2014]。カンボジア村落部には国民の約80%が生活し、地下水は重要な生活用水や農業用水の一部となっている。しかし、地下水にはヒ素が含まれるため、安全な水供給は緊急の課題となっている。こうした背景のもと、2010年4月から2012年3月までの2年間にわたり、水道が未整備のヒ素汚染地域である3州（カンダール州、プレイベン州、コンボンチャム州）で、筆者参加の下、非晶質鉄吸着剤を用いたヒ素除去装置（写真1）の効果実証モニタリングを実施した。このプロジェクトは、NEDO（New Energy and Industrial Technology Development Organization, Japan）助成国際協力プロジェクト「カンボジア王国における高性能鉄吸着剤を用いたヒ素汚染地下水の浄化技術の研究開発」として施行された。選定井戸に設置されたヒ素除去装置16基の内12基の処理水は5ヶ月間にわたり、カンボジアの飲用水ヒ素基準値（ $50 \mu\text{g L}^{-1}$ ）未満を示した。また、全基のヒ素除去率は約82～100%の範囲に及んだ[Kangら2014]。しかし、カンボジアにおけるヒ素除去水の供給に関する研究の多くは、地下水中のヒ素除去方法を化学的に立証したものやヒ素除去水に対する住民の支払い可能額や意思額等の経済的側面にアプローチしたものであり、地域住民のヒ素除去水の利用状況や認識について明らかにしたものは少ない。これら案件から得られた教訓として、住民にとって利用しやすいヒ素除去装置を構築するためには、住民が理解し、維持管理可能な装置であるか実証する必要がある。本研究では、住民の井戸利用とヒ素除去装置利用状況、および住民のヒ素汚染問題に対する認識の有無、について明らかにし、住民が理解し維持管理が可能なヒ素除去装置による水供給手法について考察する。

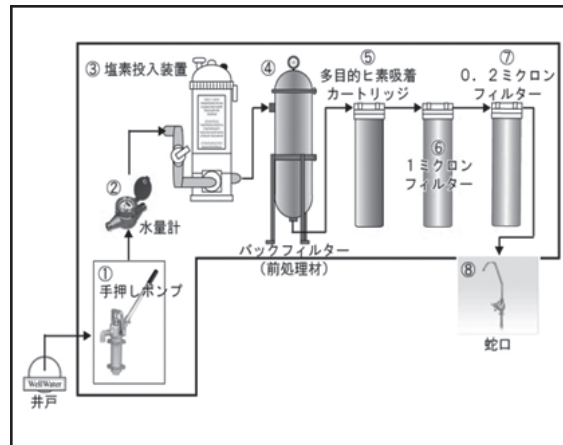
図1. ヒ素除去装置の内部構造

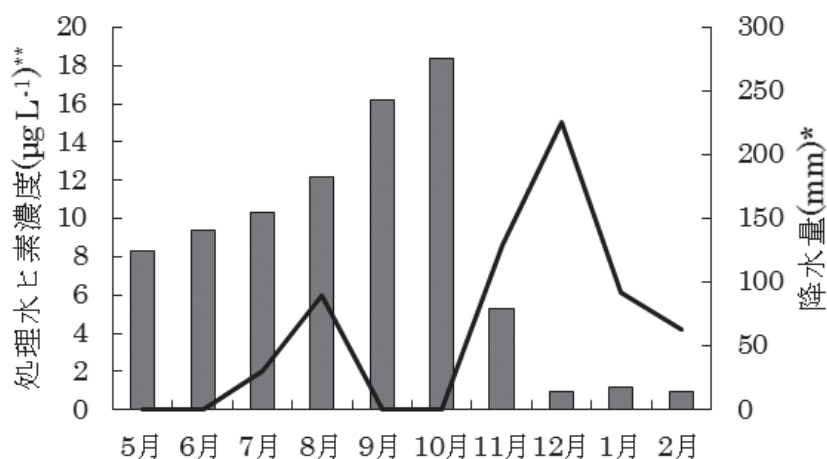
図3. 月別降水量とヒ素濃度変化

*降水量は2003～2010年のデータ平均値

**処理水ヒ素濃度は2011年4月～2012年2月の処理水ヒ素濃度

調査対象地域の水質と住民の地下水利用状況を把握するため、各井戸の地下水のヒ素濃度と地下水利用用途、および装置設置後の処理水ヒ素濃度を表1に示している。調査対象3州37井戸の内27井戸の地下水がカンボジアのヒ素基準値（ $50\mu\text{g L}^{-1}$ ）以上のヒ素濃度を示した。また、地下水のヒ素濃度が $500\mu\text{g L}^{-1}$ 以上を示す井戸が13井戸、 $1000\mu\text{g L}^{-1}$ 以上を示す井戸が8井戸確認され、K2寺院の $6903\mu\text{g L}^{-1}$ が最も高濃度であった。この数値はWHOのヒ素基準値（ $10\mu\text{g L}^{-1}$ ）の約690倍であり、地下水中のヒ素摂取による癌発生レベル（ 6750mg ）を上回っていた[Luuら2008]。ヒ素濃度測定時期は雨季であったが、調査対象井戸の地下水ヒ素濃度は高濃度を示したため、ヒ素除去フィルターの処理能は時期により変化すると推察されたが、図3に示す通り、処理水ヒ素濃度は乾季に上昇傾向にあるものの季節変動に関わらずカンボジアのヒ素基準値を下回っていた。

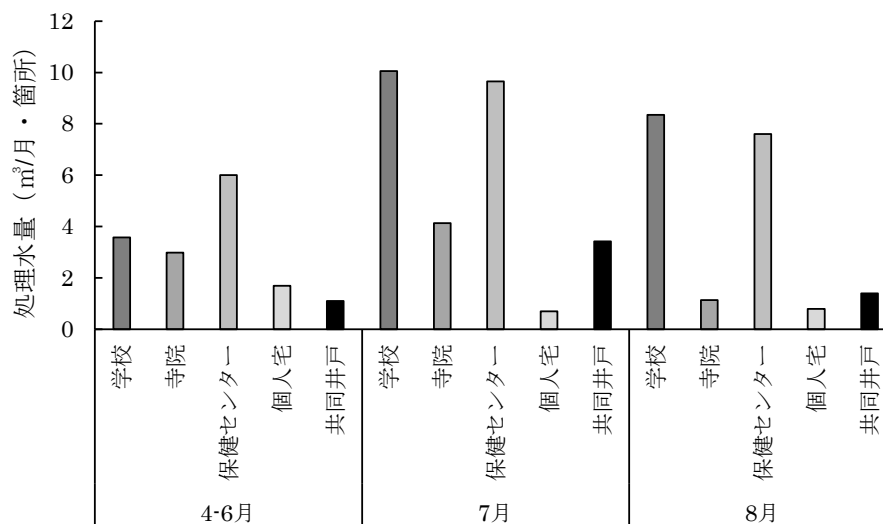
図4. 施設種別の処理水供給量 (2011年4～8月)

季節による処理水使用量の変化を把握するために、図4には施設種別の処理水供給量を示している。処理水供給量は各施設種別において7月から8月にかけて減少傾向にあった。このことは、4月から7月は乾季から雨季に変化する時期であり雨水取得が不安定である一方で、降水量が増加する8月には雨水や河川水等の代替水源が十分に取得できるためであると推察された。

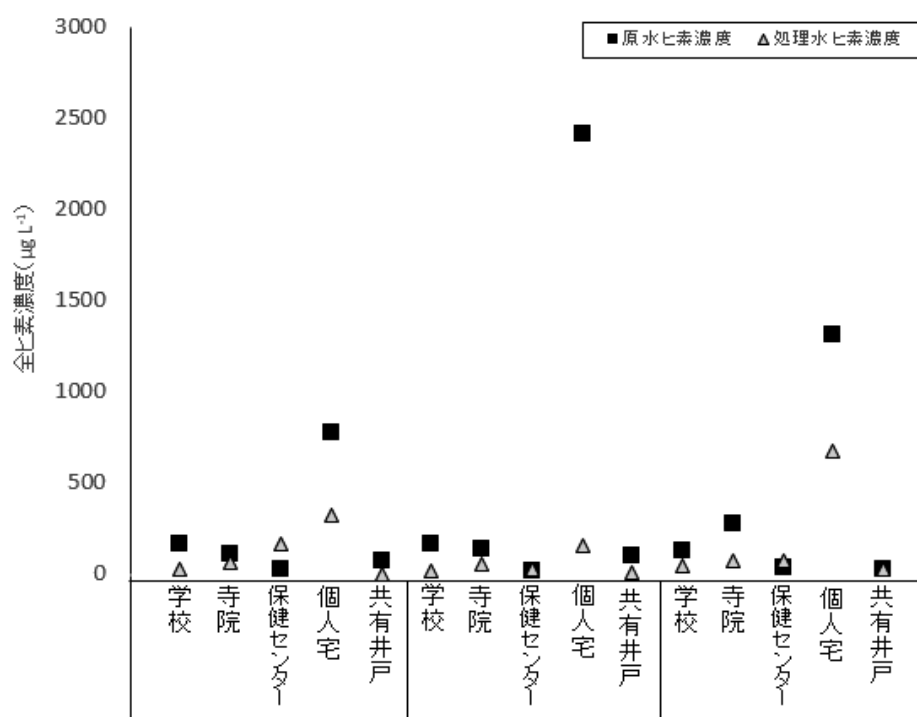
図5. 原水と処理水の全ヒ素濃度 (2011年4～8月)

次に、季節変動による原水と処理水のヒ素濃度変化を把握するため、図5は2011年4～8月までの原水と処理水の全ヒ素濃度を示している。原水と処理水はいずれも雨季にかけてヒ素濃度が低下する箇所と上昇する箇所がみられ、雨季にかけ原水と処理水ヒ素濃度が必ずしも低下するとは限らないことがわかった。このことは季節により水脈が変わる等の自然的な要素、もしくは装置内でヒ素の再溶出の可能性が関係していると推察されたが、詳しくは今後の検討課題とする。施設種別でみた処理水ヒ素濃度では、学校および共同井戸が5ヶ月間にわたりカンボジアのヒ素基準値未満を維持していた。また、5ヶ月間の平均ヒ素除去率は学校で約80%、共同井戸で約70%であった。これは季節変動に関係なく、地下水とヒ素除去フィルターが十分に接触していたためであると考えられた。一方で、最も処理水供給量が多い

保健センターでは季節に関係なく処理水ヒ素濃度が原水ヒ素濃度を上回っており、ヒ素除去能以上の処理水利用がされていたためであることが推察された。そのため、医療現場におけるヒ素除去装置は定期的なヒ素濃度検査や保守点検が重要であると考えられた。
